Amerícium-241 szennyezés fizikai és kémiai sajátosságainak vizsgálatai a KFKI telephelyen

Az MTA EK feladatai a 2013 decemberi ²⁴¹Am-szennyezés körülményeinek felderítésében

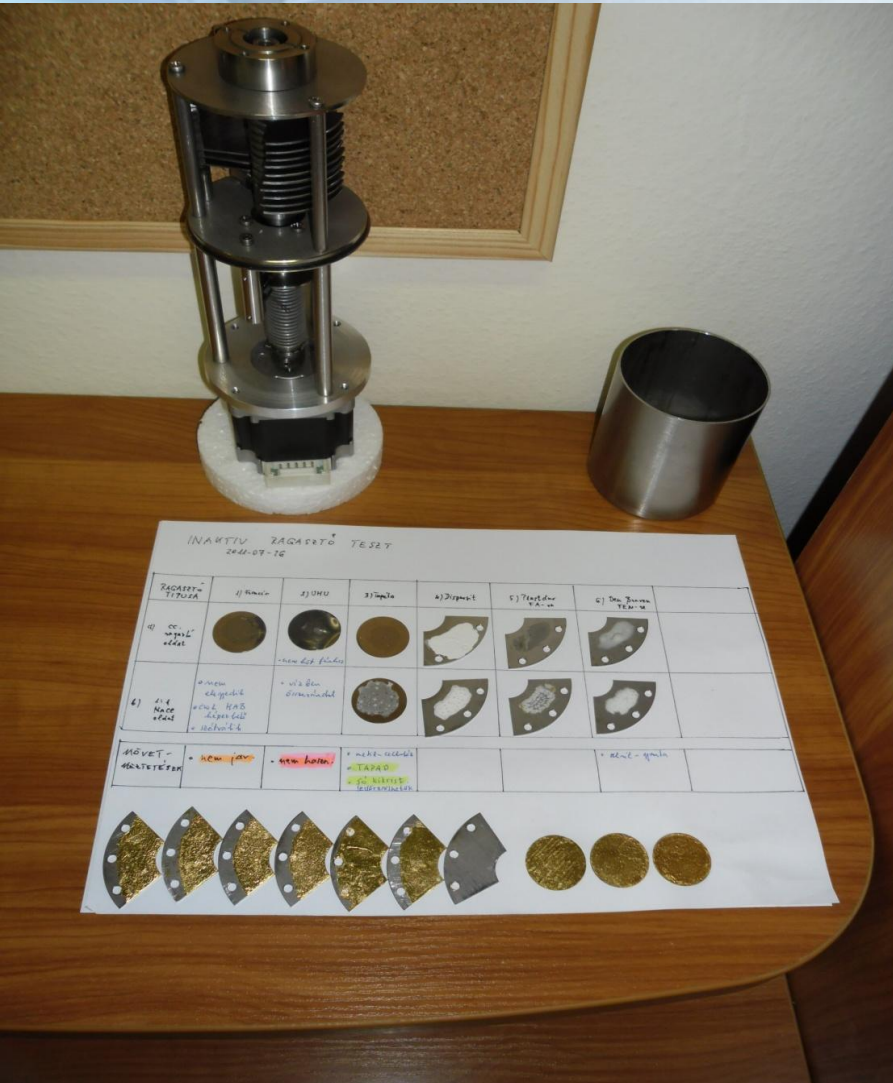
A pulzáló Am/Be forrás elemei

Körcikk alakú acéllemezekre „electroplating” technikával Am-borítást vittek fel, amit aranyfóliával fedtek le. A kísérletsorozat befejezése után ólomkonténerben helyezték el a lemezeket.

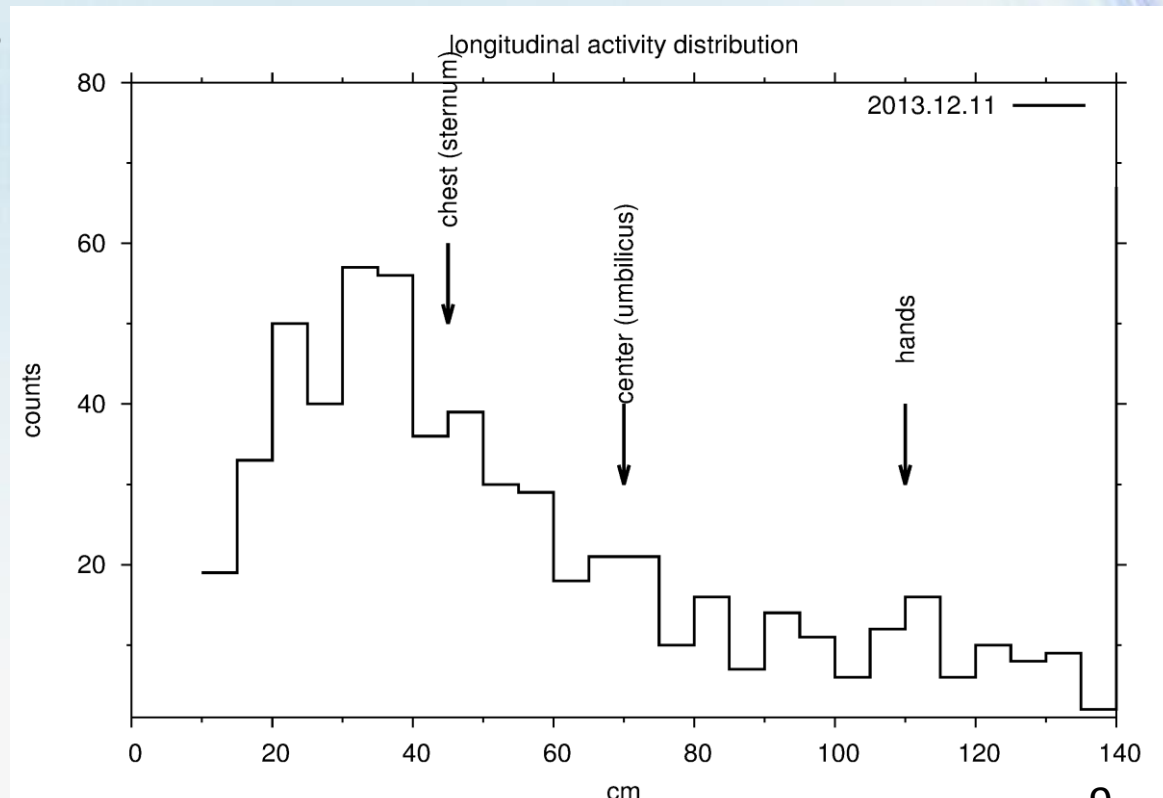
Egészteszt számlálás – Összes beütésszám eloszlása a test hosszában – a szennyezés a tüdő táján mutatkozott a legintenzívebbnek.

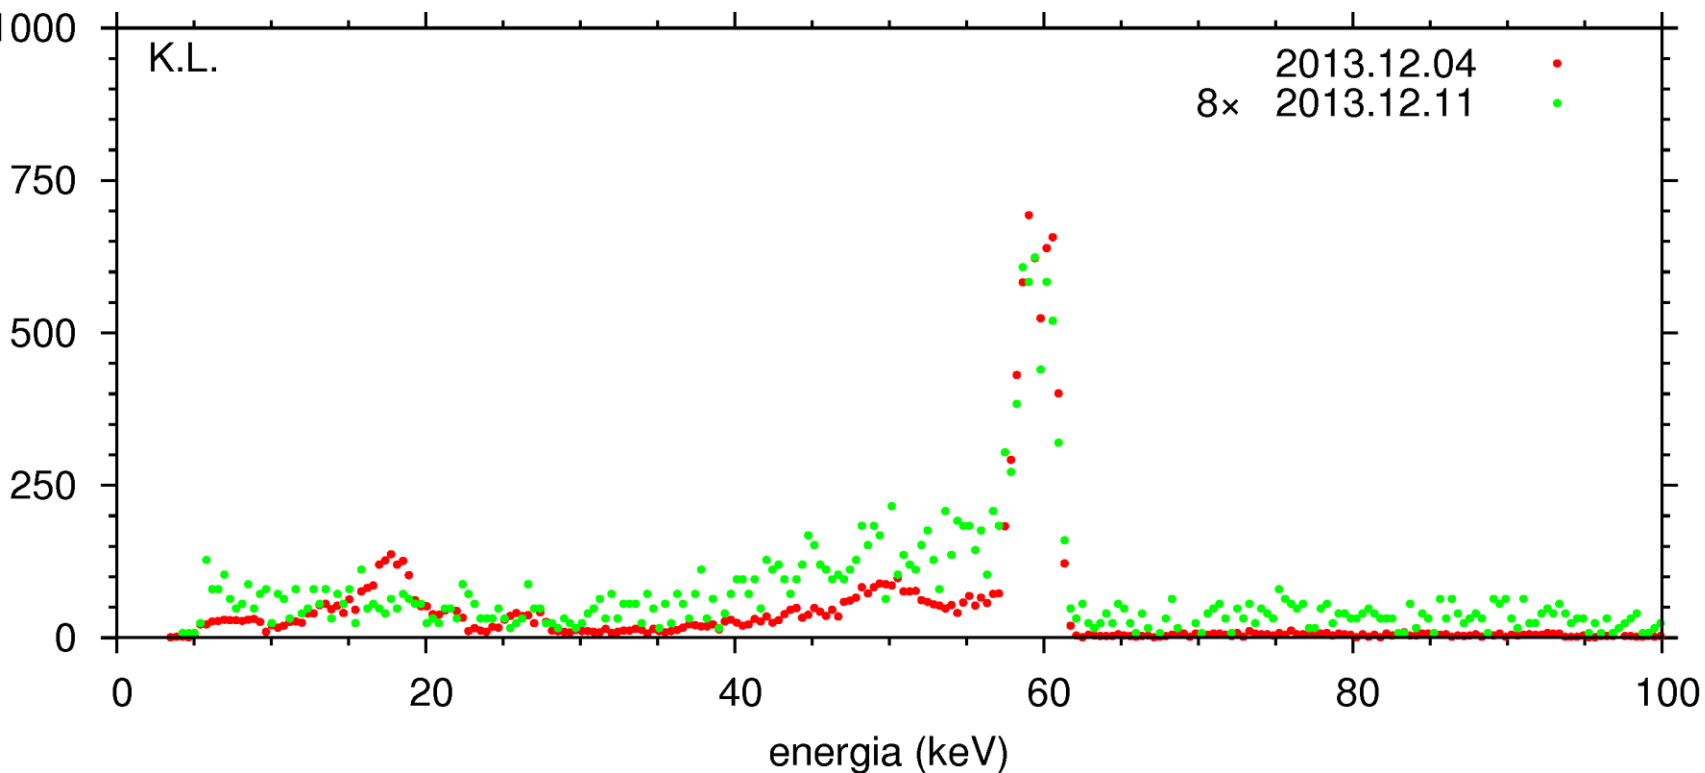
egésztestszámláló–spektrum -- RHK -- 2013. december

Két felvétel egymásra vetítve az első és a második mérésből. A második mérésből **9,0, 1,8, és 0,9 kBq** aktivitás adódott.

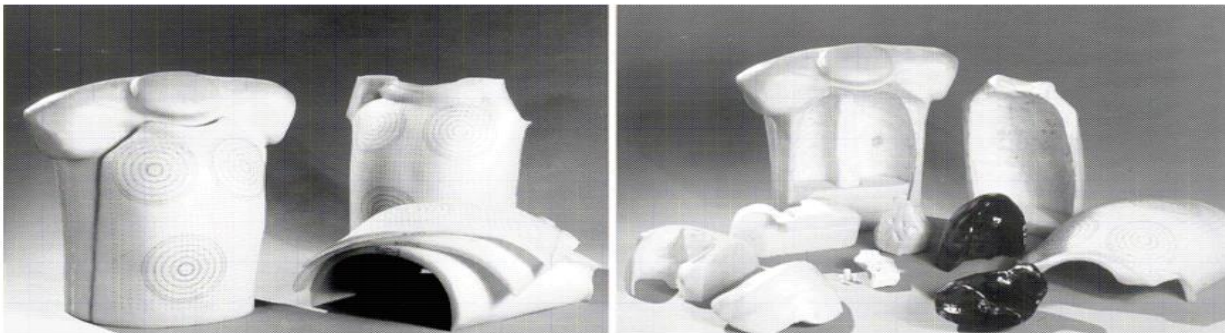
Figure 5: The LLNL chest phantom for simulation of homogeneous activity depositions in the lungs, tracheobronchial lymph nodes and in the liver [4]

Almost all laboratories continue to use physical phantoms such as the Bottle-Mannikin-ABsorption (BOMAB, Fig. 4) or Lawrence Livermore thorax phantoms (Fig. 5) for activity calibrations, but this approach has significant limitations with respect to the body size, body shape, and radionuclide distribution that can be modelled. These limitations could in principle be overcome using the numerical calibration techniques which have been developed over recent years. Mathematical voxel phantoms are constructed using data from computed tomography (CT) or magnetic resonance imaging (MRI scans on real subjects). Monte-Carlo simulations are then used to model photon transport from the phantom and the detection of photons by a simulated detector [11-13].

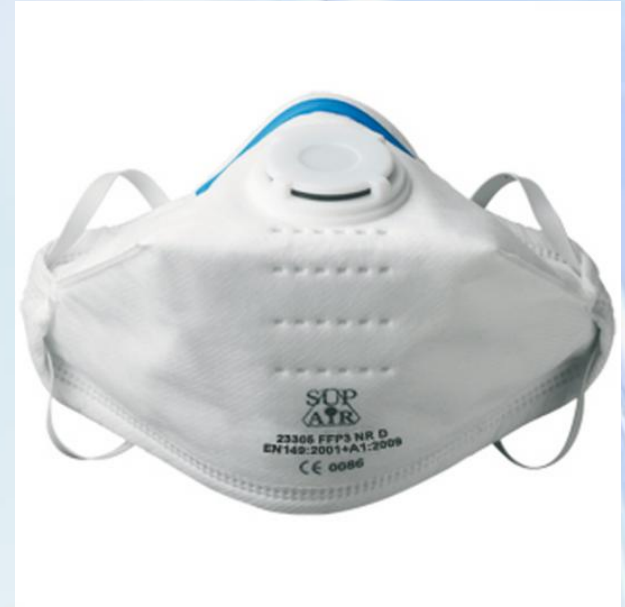
A szennyeződést okozó hulladék feldolgozása során használt légzésvédő maszkok mérései

A szűrőn megkötött ^{241}Am -tól származó α -nyomok

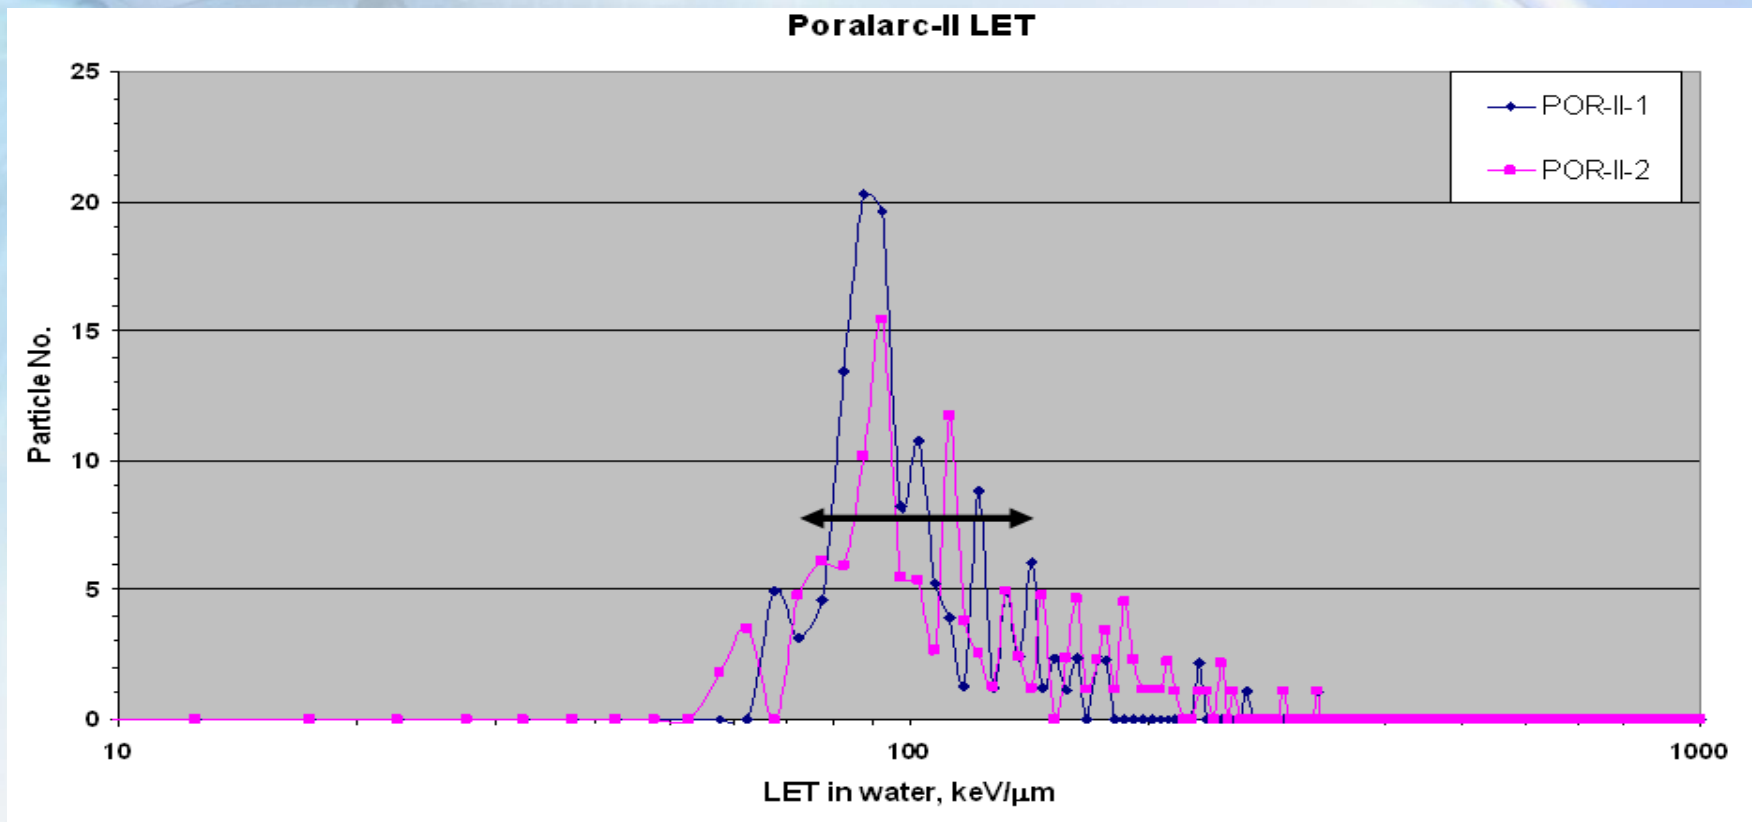
A II-es porálarc jobb- és baloldalán mért alfa részecskék LET eloszlása véletlenszerűen kiválasztott 100-100 merőlegesen beeső részecske nyoma alapján – jól azonosítható az ^{241}Am alfa-energiája

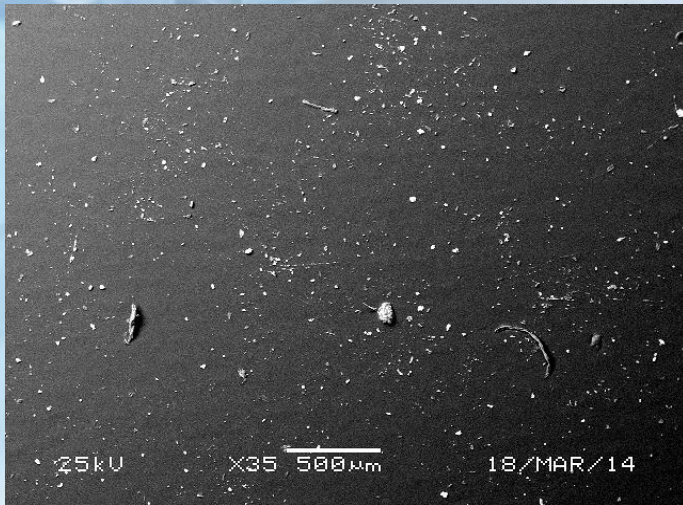
A tapadós szénszalaggal vett minta BEI felvételei, 35-szörös, 300-szoros és 2500-szoros nagyításban

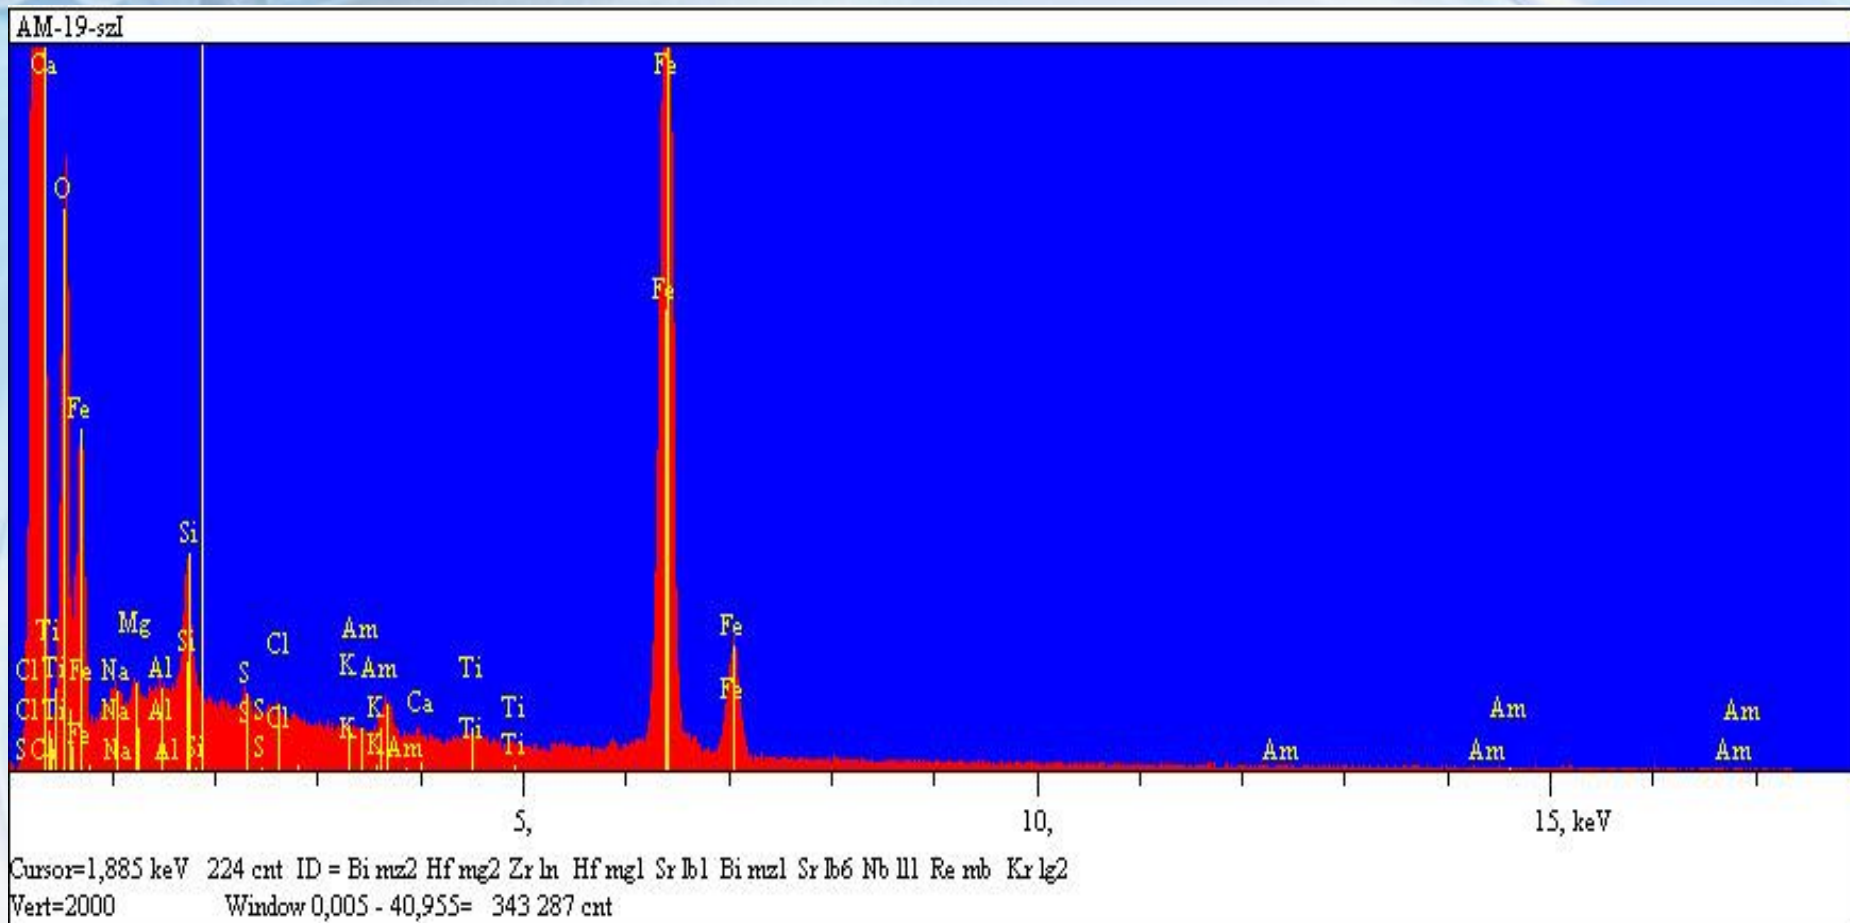
Az előző BEI felvételen lévő szemcsehalmozatról készült röntgenspektrum

- Az ameríciumot a SEM-EDX vizsgálatokban nem lehetett kimutatni - csak nagyobb mennyiségű Am tartalmú szemcséknél volna erre esély.
- A szennyezés az ^{241}Am könnyen oldódó ionos kémiai formában, azaz sóként volt jelen, a szűrőn megtapadt részecskék felületén. Ez megkönnyíti mind a dekontaminációt, mind a dekorporációt.
